サツラク乳業汚物層外壁改修工事

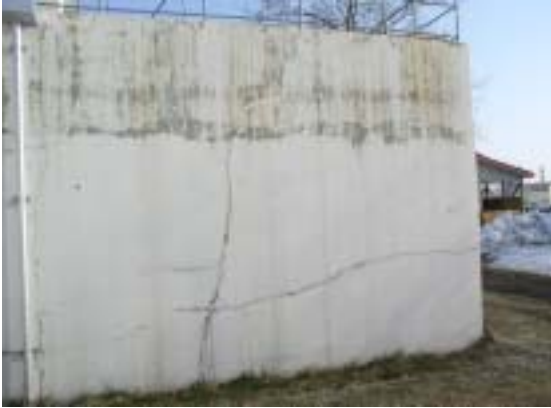
施工前状況 亀の子のクラックがわかる

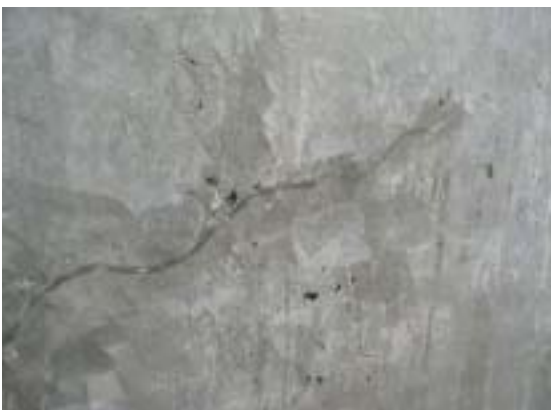
ジャンカクラック状況

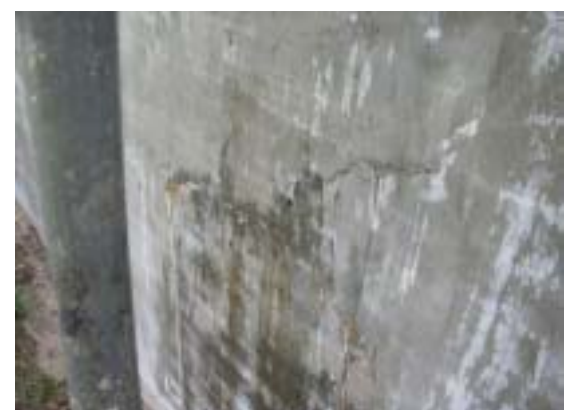
漏水部クラック状況
