## 相馬株式会社 本社社屋外壁改修工事

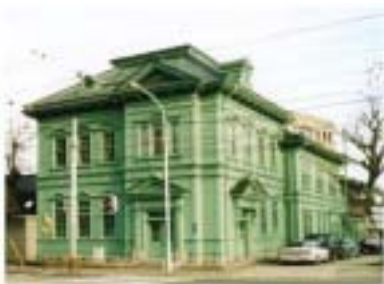
1997年竣工時全景

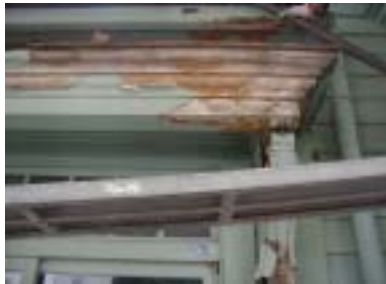
施工前状況

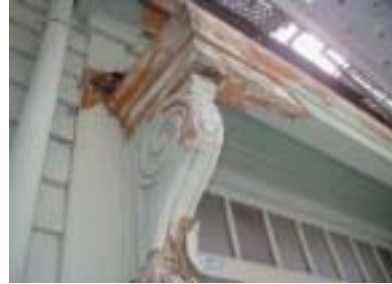
施工前状況

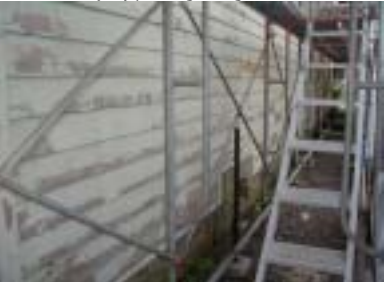
施工前状況
